AC100

Manuale della costruzione

Parte V (stampo femmina & problemi)

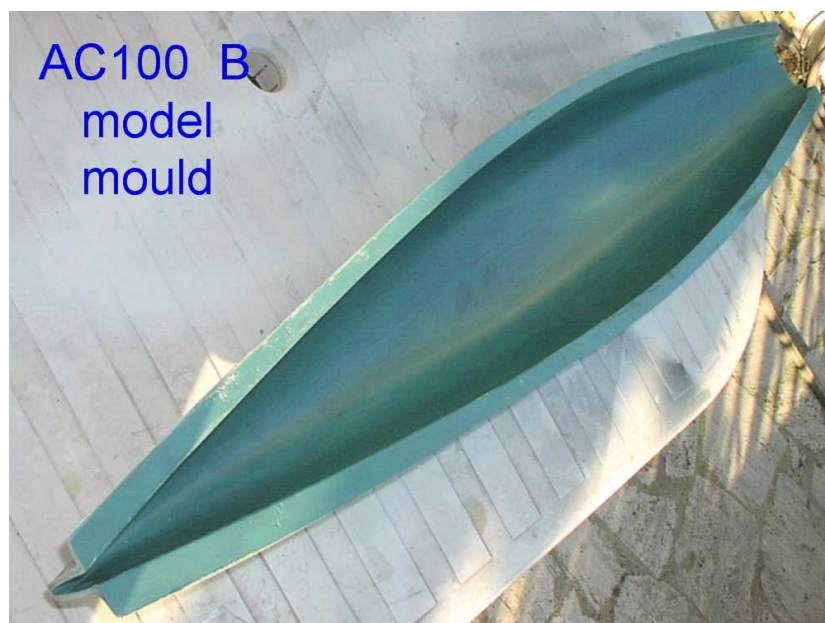
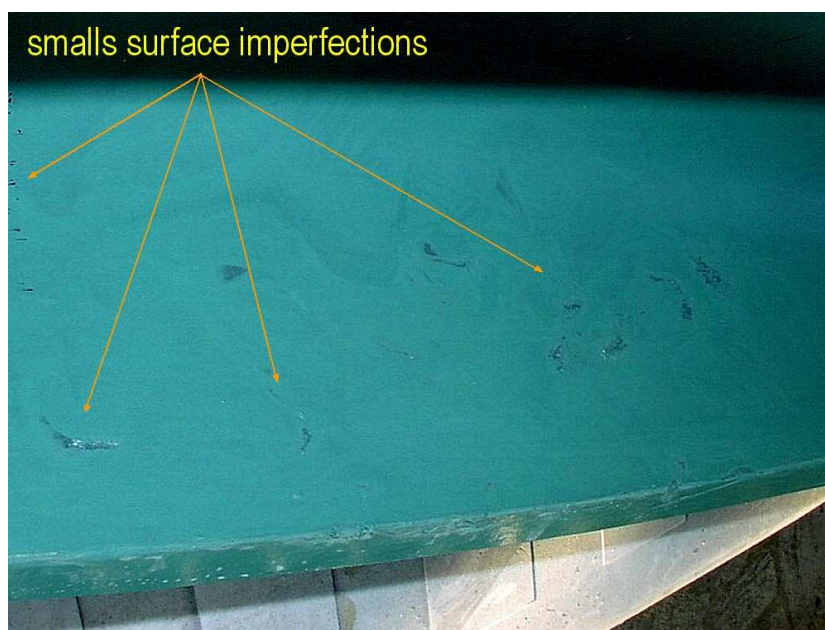
E' arrivato il momento, dopo due giorni di attesa , di estrarre il master dallo stampo femmina. Stranamente i bordi dello stampo sembrano di gomma !!! comunque con due lamelle inserite in vari punti tra il master e lo stampo, il gioco é fatto e il master esce intatto con una leggera trazione.

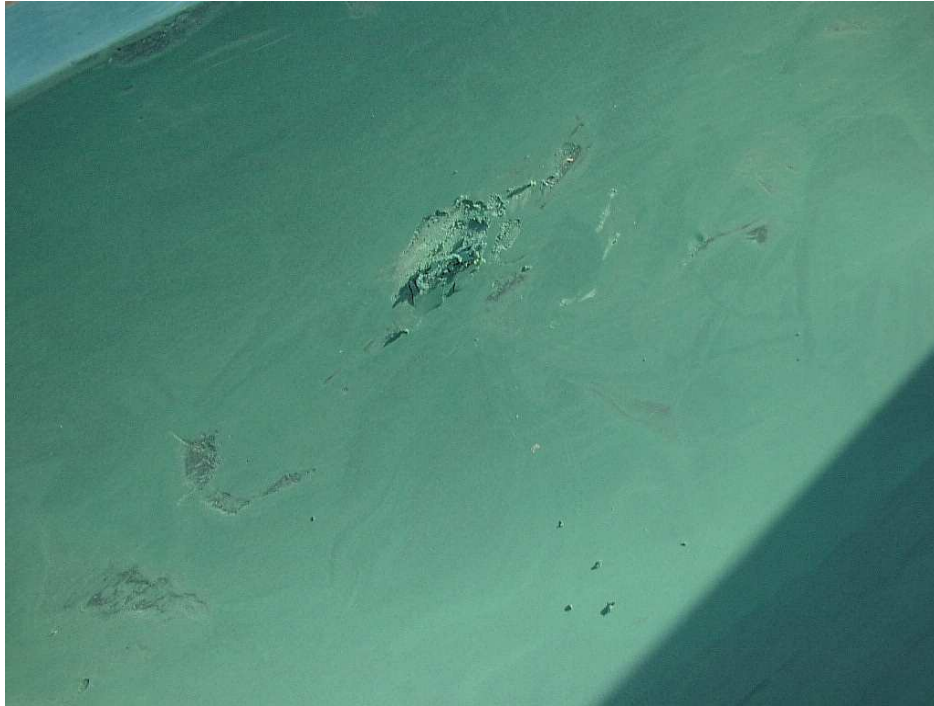
- Si notano subito dei difetti sulla superficie
Al tatto, sembra che il Gelcoat Epoxy non sia polymerizzato.

- In attesa di ricevere un nuovo barattolo di Gelcoat, la sola causa possibile di questo problema verrebbe da un mescola con l'indurente non completata. Abbiamo scartato tutta altra ipotesi come l'umidità che era al 44% o della contaminazione dovuta al recipiente. La prova é venuta dall'analisi dei residui rimasti nel recipiente . Il fondo, dopo 4 giorni, é ancora molle e appiccicoso al tatto.
- Per non perdere la mano ! inizio a fare una laminazione diretta sul master di legno!

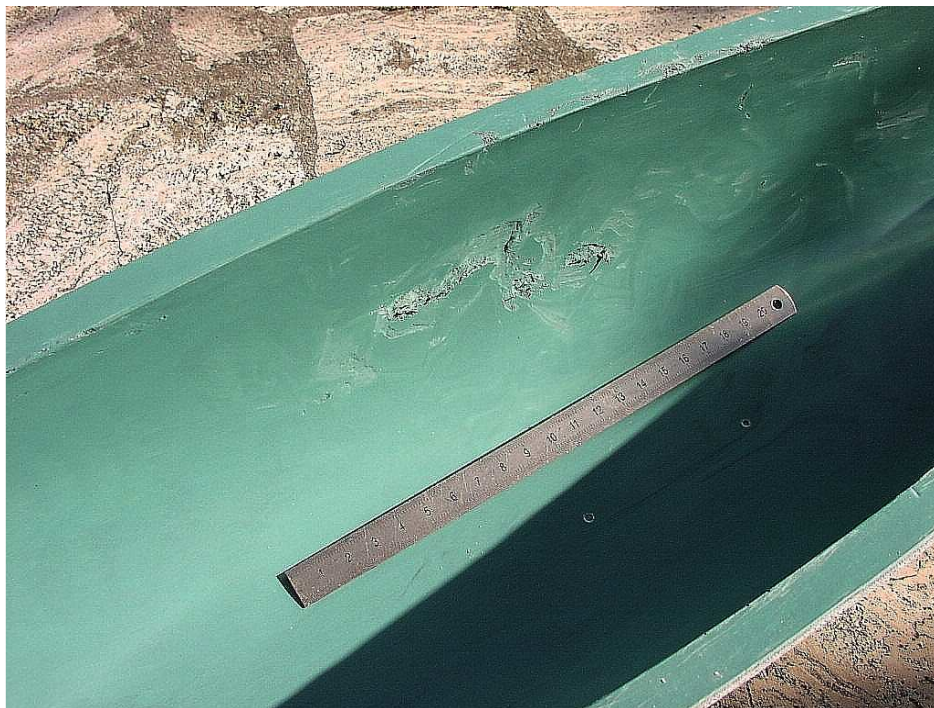
- Grattando con l'unghia si riesce a vedere meglio il problema e la cosa diventa seria.

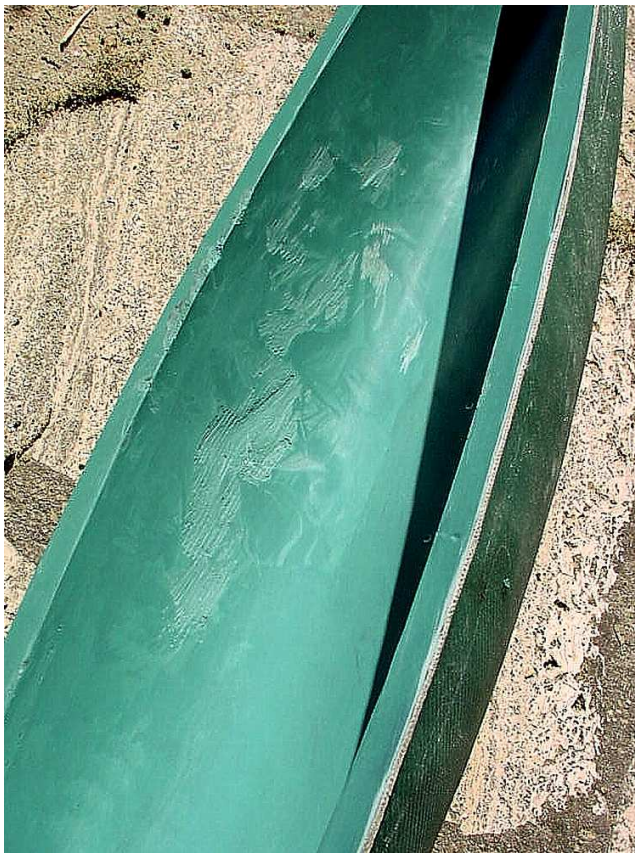
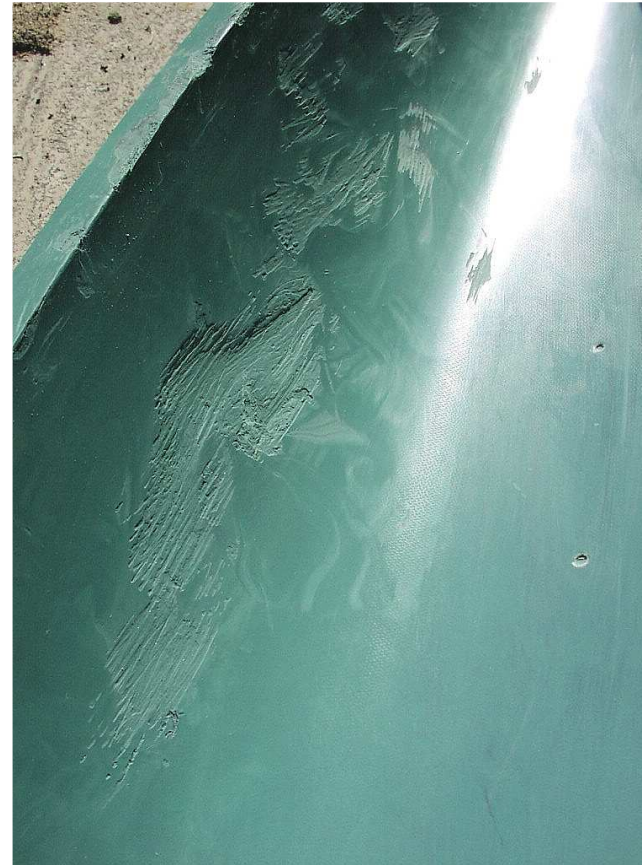
- Con l'aiuto di una piccola raspa da scultore di legno, inizio a grattare per vedere fino a che punto il Gelcoat è ancora molle. Le immagini che seguono sono eloquenti.
- Non c'è niente da fare, lo stampo non è recuperabile.
- Non è comunque da buttare, servirà come contenitore durante le operazioni di assemblaggio dei vari elementi e supporti per gli scafi sucesi
